# Undersøgelse af afvandingsforhold for Hummingen Strand

*16. september 2014  
Udarbejdet af civilingeniør Jan Gregersen  
Version 4.0*

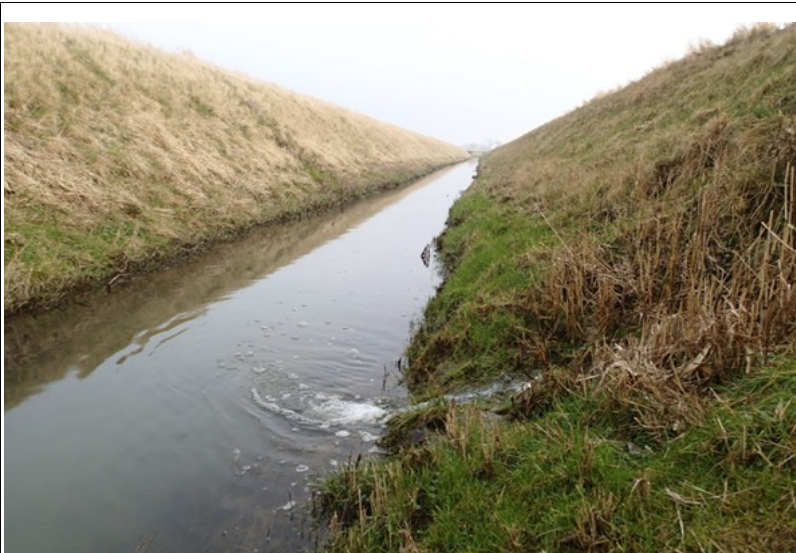
*Figur 3: Udløb af KVL60 til Lilleholm Kanal (st. 9047m)*

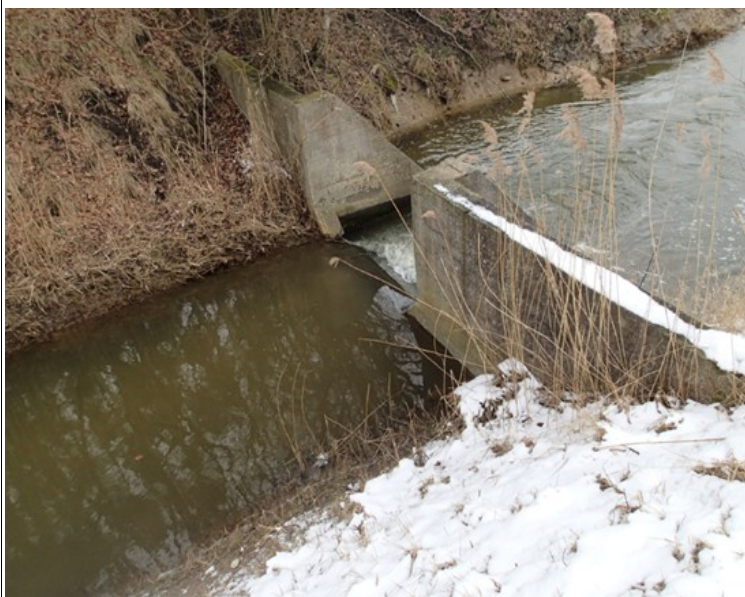
*Figur 4: Styrt på Lilleholms Kanal (3L) (st. 11548m) umiddelbart før Lilleholm Kanals udløb i hovedkanal (39L).*

Umiddelbart inden Lilleholms Kanals udløb i Hovedkanalen findes et styrt (se figur 4). Styrtet har en overløbshøjde på 113 cm. Yderligere udgør styrtet en indsnævring af vandløbet, idet styrtets lysåbning er 244 cm, medens vandløbets ved vandoverfladen er omkring dobbelt så bredt.

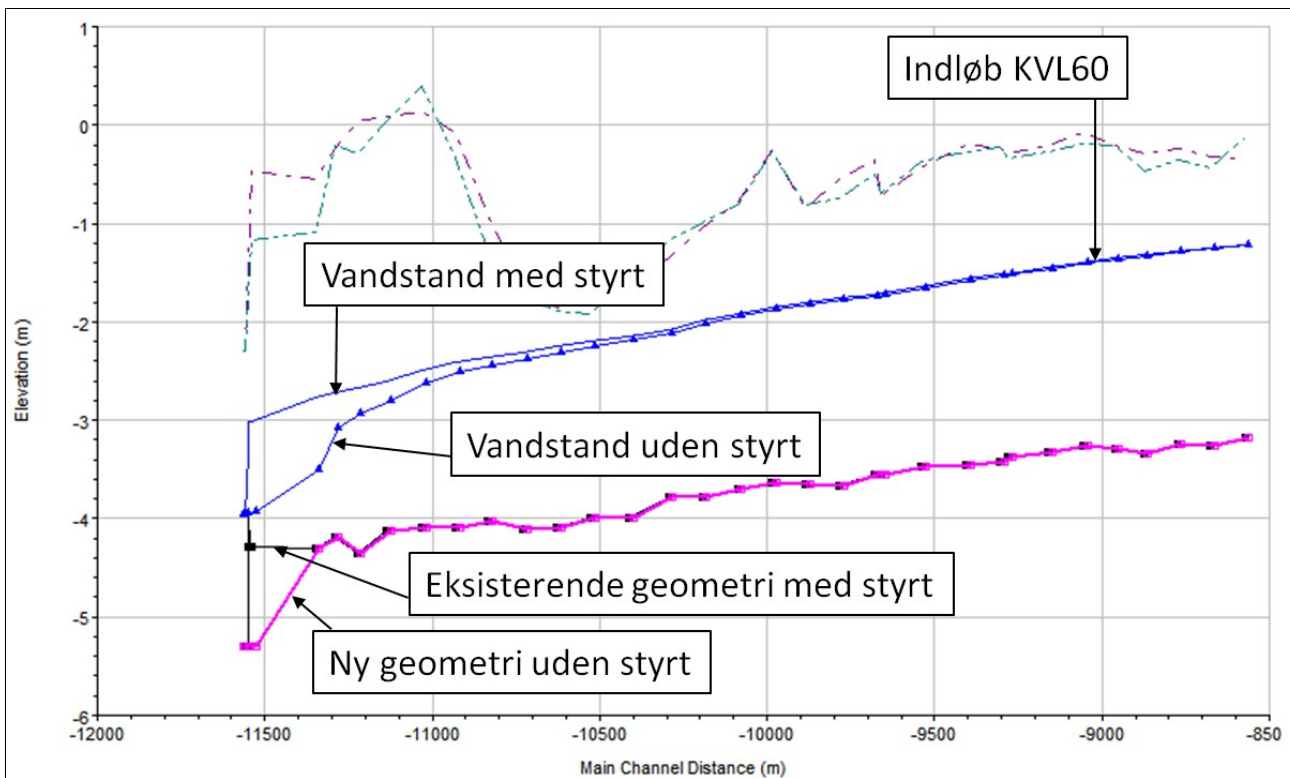
Figur 5: Længdeprofil af Lilleholms Kanal med beregnet vandspejl. Sommer situation med afstrømning svarende til maksimum afstrømningen i august 2011 (80 l/s/km<sup>2</sup>).

Dette er også illustreret på figur 5 nedenfor.

Som det ses af figur 5 ovenfor nærmer de beregnede vandstande for situationen med styrt og uden styrt sig hinanden, når man bevæger sig væk fra styrtet. Ved station indløb af KVL60 (station 9047) er der ingen forskel på de to vandstande.

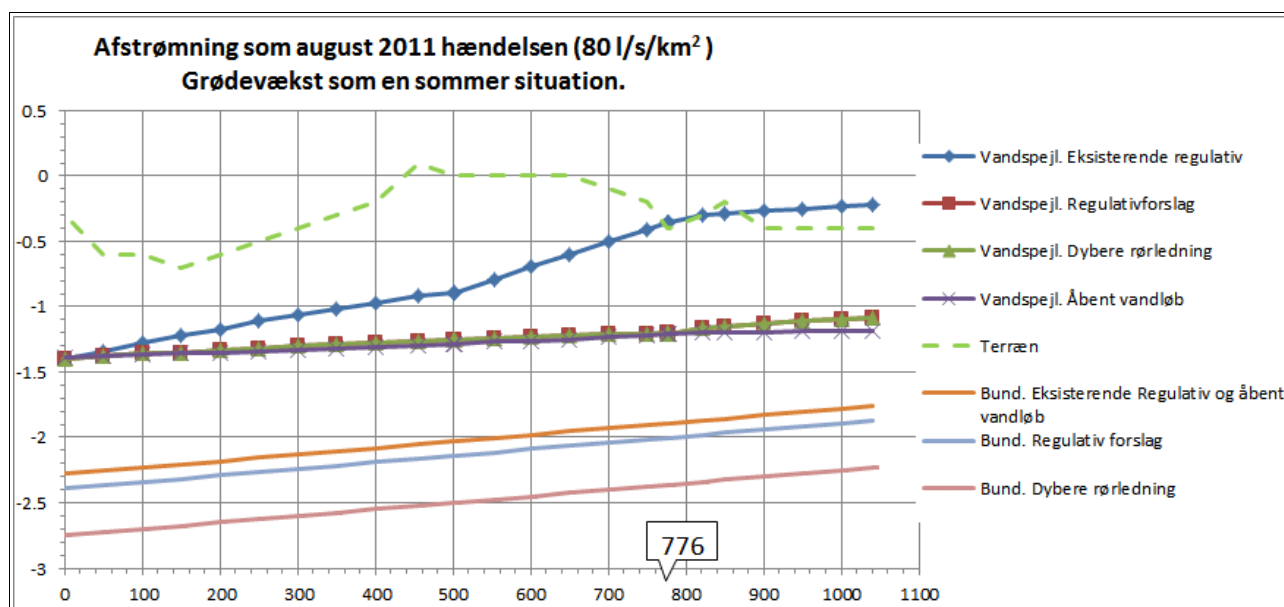
Figur 6: Længdeprofiler for KVL60 med angivelse af beregnede vandstande/trykhøjder for de fire alternative geometrier for afstrømning svarende til hændelsen i august 2011. Scenariet med KVL60 med regulativmæssige dimensioner giver trykhøjder nær og over terræn, hvilket bevirker, at afdræning med frit tilløb (altså uden pumpe) ikke vil være muligt i denne situation. Rørledningen med større dimensioner (regulativforslag) yder langt bedre. Her er der trykhøjder pænt under terræn. Tilsvarende afleder det åbne vandløb afstrømningen med vandstande under terræn. Geometrien med den dybere rørledning giver samme vandspejlskoter som rørledningen i regulativforslaget. Dette skyldes at KVL60 i denne situation er fuldtløbende og har dykket udløb i Lilleholms kanal. Ved de høje afstrømninger er der altså ingen afdræningsmæssige forbedringer ved at vælge en dybere rørledning.

Længdeprofiler med de beregnede vandspejlskoter for de fire geometrier er vist på figur 6 til 10 nedenfor.

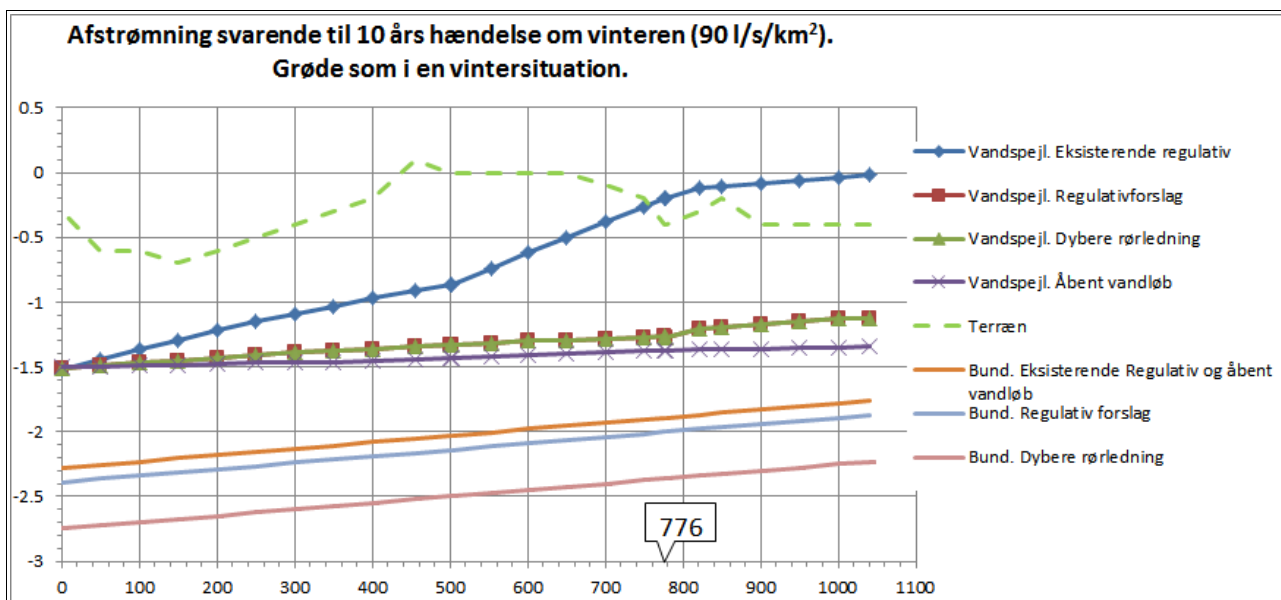
Figur 7: Længdeprofiler for KVL60 med angivelse af beregnede vandstande/trykhøjder for de fire alternative geometrier for afstrømningshændelse med gennemsnitlig gentagelsesperiode på 10 år om vinteren. KVL60 med regulativmæssige dimensioner kan ikke aflede vandet tilfredsstillende, medens både det åbne vandløb og den rørledning med større dimensioner (regulativforslaget) afleder vandet med trykhøjder / vandstande under terræn. Den dybere rørledning giver ikke nogen afvandingsmæssige forbedringer. Dette skyldes at KVL60 i denne situation er fuldtløbende og har dykket udløb i Lilleholms kanal.

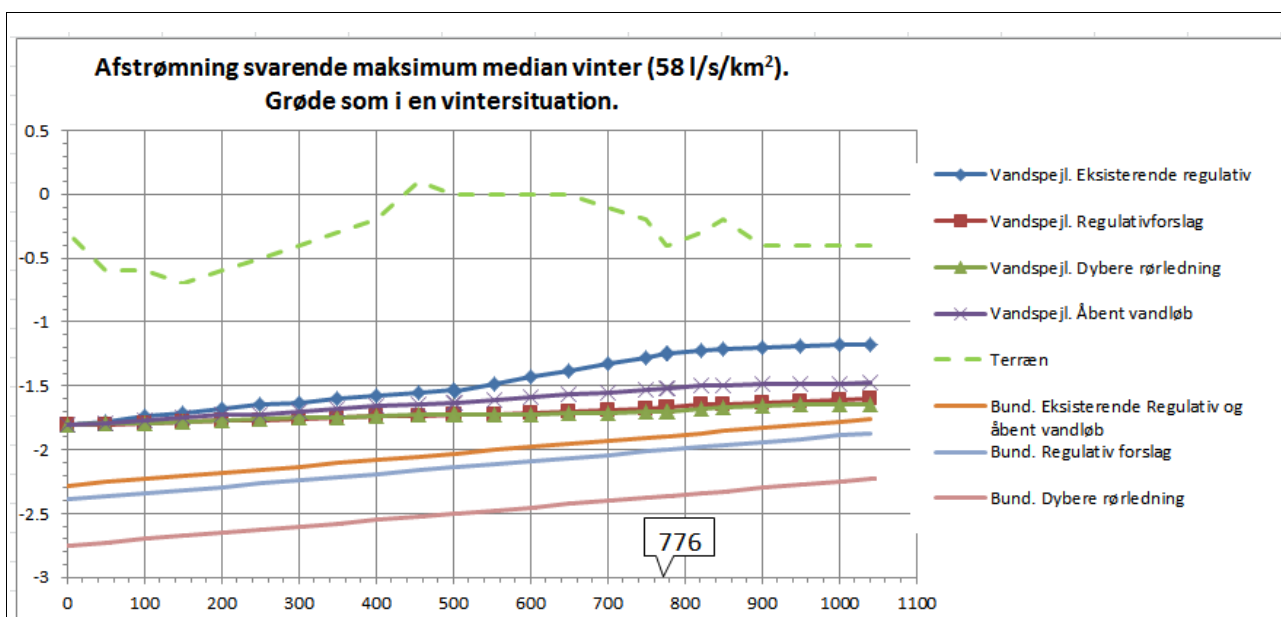
Figur 8: Længdeprofiler for KVL60 med angivelse af beregnede vandstande/trykhøjder for de fire alternative geometrier. Afstrømning svarende til maksimum median værdien (hændelse med gennemsnitlig gentagelsesperiode på 2 år). Alle geometrier afleder ved trykhøjder under terrænkoter.

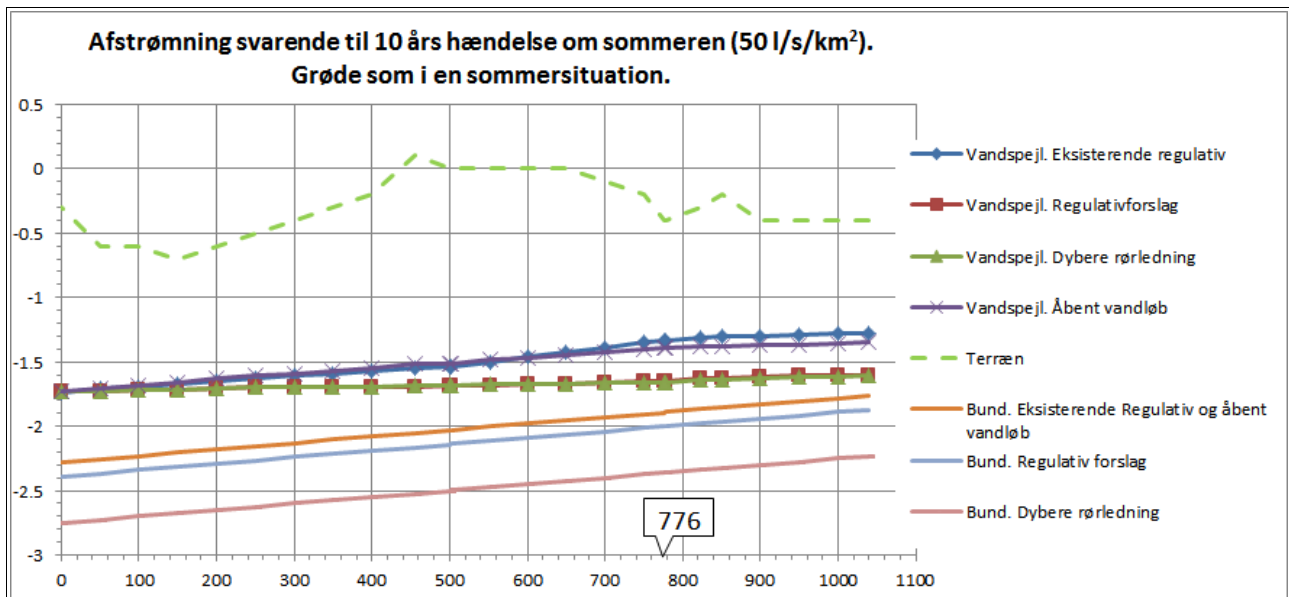
Figur 9: Længdeprofiler for KVL60 med angivelse af beregnede vandstande/trykhøjder for de fire alternative geometrier. Afstrømning svarende til 10 år hændelse om sommeren.

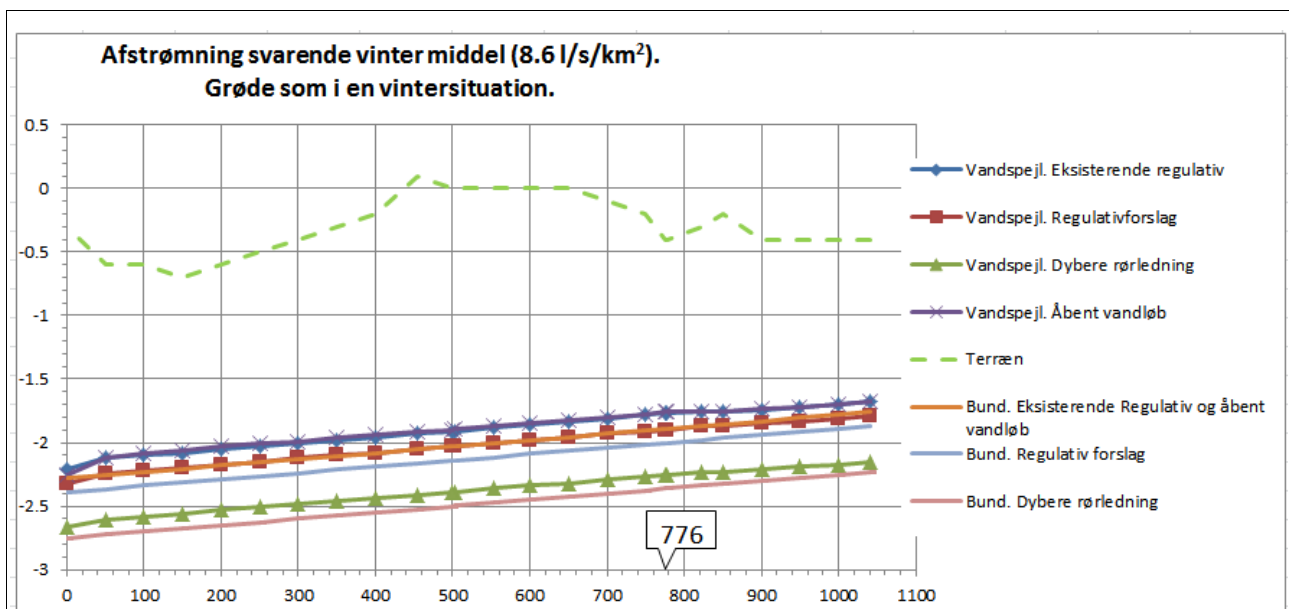
Figur 10: Længdeprofiler for KVL60 med angivelse af beregnede vandstande/trykhøjder for de fire alternative geometrier. Afstrømning svarende til vinter middel afstrømning. Ved denne afstrømning giver den dybere rørledning lavere vandspejlskoter, i forhold til de øvrige geometrier.

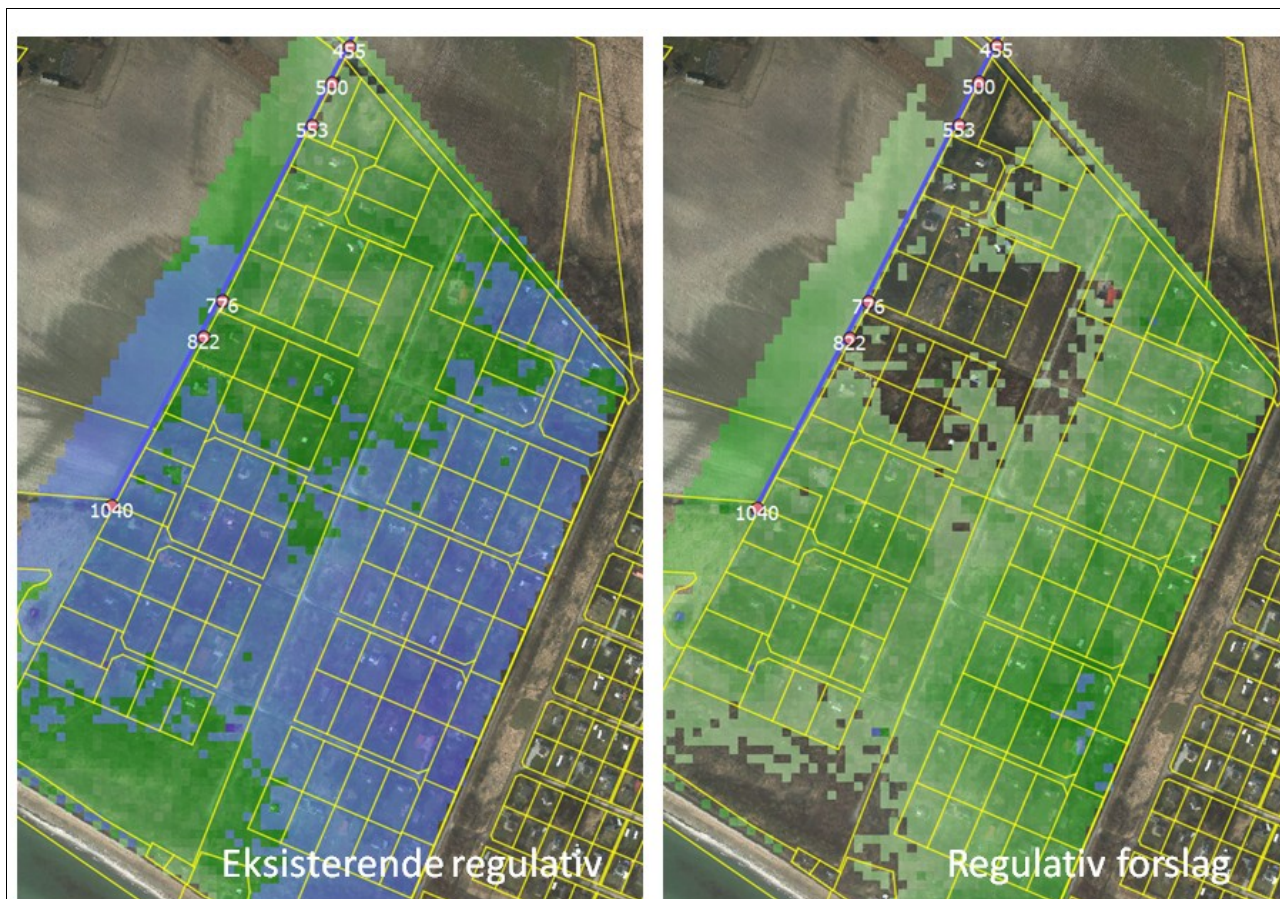
Figur 13: Dræningsforhold ved afstrømning som i august 2011 ( $80 \text{ l/s/km}^2$ ), med fri dræning til KVL60. Blå farver markerer områder, som slet ikke kan drænes. Grønne farver viser områder hvor der kan opnås drændybder mellem 0 og 1 m, medens områder uden farvemarkering er områder hvor der kan opnås drændybder over 1 meter. Området udenfor det vestlige Hummingen Strand er ikke med i analysen, så her skal der altså ikke lægges betydning i, at der ikke er farvemarkering.

Figur 13 viser afdræningsforholdene, som er beregnet for en sommersituation med grødevækst og afstrømning svarende til den afstrømning, som fandt sted under august 2011 hændelsen (80 l/s/km<sup>2</sup>). Figuren til venstre viser forholdene hvis KVL60 har dimensioner og fald som angivet i gældende regulativ. Figuren til højre viser forholdene hvis KVL60 har dimensioner og fald som angivet i reguleringsforslaget og stadig med afdræning ved gravitation (altså ingen pumpe). De blå områder viser hvor der slet ikke kan afdrænes, medens de grønne områder viser hvor der kan opnås drændybder fra nul til en meter. Områder uden farvemærkning er steder, hvor der kan opnås drændybder over en meter. Den store udbredelse af det blå område på figuren til venstre viser altså, at det ikke var muligt at afdræne området under august 2011 hændelsen. Yderligere må det antages, at situationen i august 2011 har været mere markant end vist på figuren, idet KVL60 har en generel dårlig tilstand og dermed sandsynligvis større hydraulisk modstand end den, som er anvendt i beregningerne. På figuren til højre (figur 13 også) ses, at de større rørdimensioner, som angivet i reguleringsforslaget, giver en markant forbedring i forhold til afdræningsforholdene. Dog har størstedelen af området stadig problematiske afdræningsforhold.

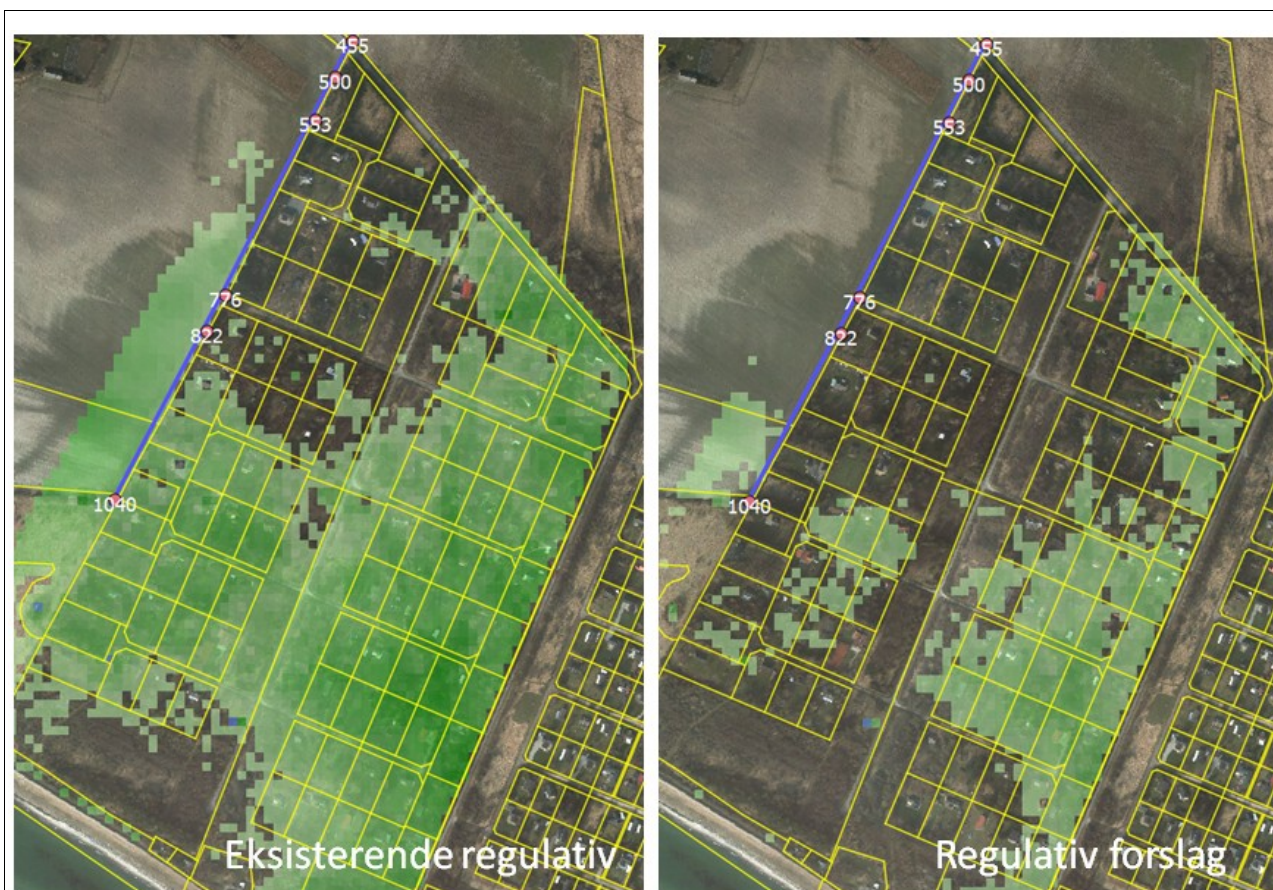
Figur 14: Dræningsforhold ved afstrømning svarende til vinter maksimum median (2 års hændelse) (59 l/s/km<sup>2</sup>), med fri dræning til KVL60. Blå farver markerer områder, som slet ikke kan drænes. Grønne farver viser områder hvor der kan opnås drændybder mellem 0 og 1 m, medens områder uden farvemarkering er områder hvor der kan opnås drændybder over 1 meter. Området udenfor det vestlige Hummingen Strand er ikke med i analysen, så her skal der altså ikke lægges betydning i, at der ikke er farvemarkering.

Figur 14 viser drænsituationer for en vinterafstrømning svarende til maksimum median værdien,

altså den afstrømning, som forventes at optræde i gennemsnit hvert andet år. Igen ses det, at de større rørdimensioner i reguleringsforslaget giver en markant forbedring i forhold til de eksisterende forhold (regulativ). Dog er der stadig store områder, hvor der ikke kan opnås dræningsdybder over 1 meter. Som vist tidligere på figur 8 vil en dybere rørlægning ikke forbedre situationen for Hummingen strand ved disse høje afstrømningsrater.

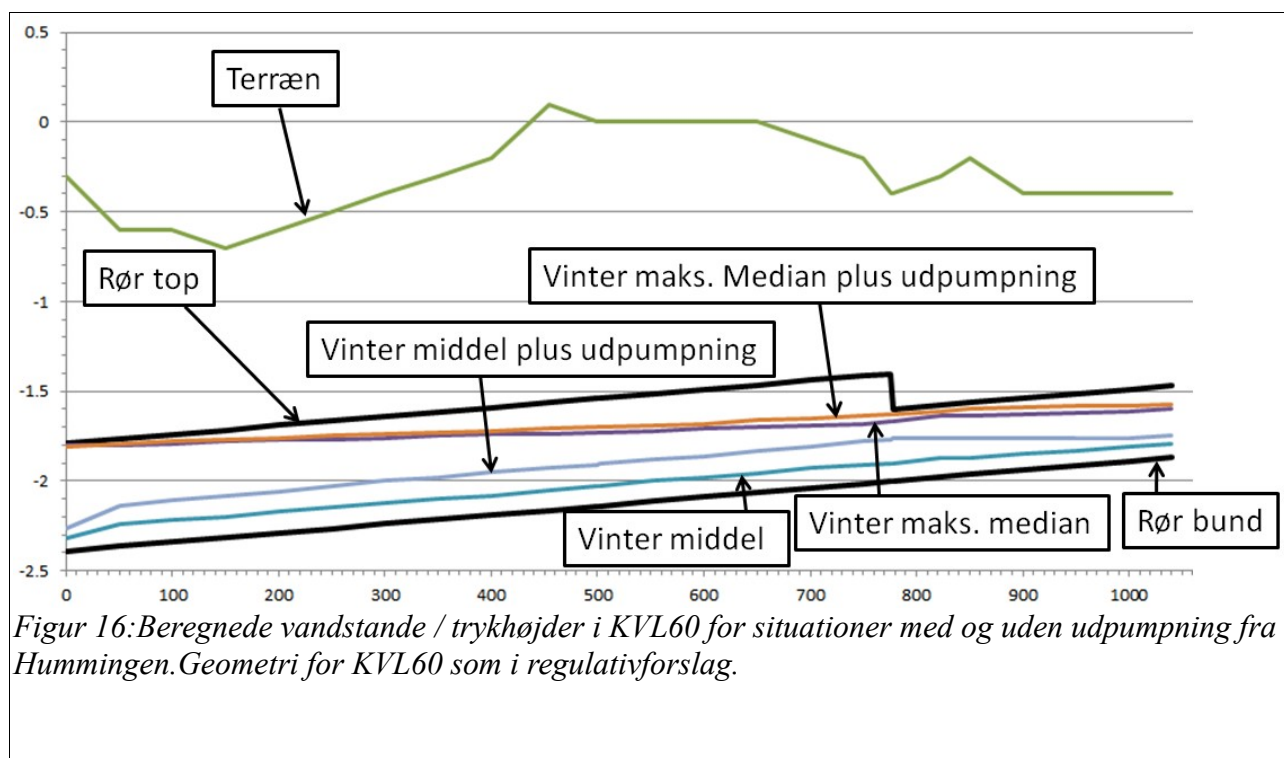
For at undersøge konsekvensen af etableringen af pumpen, er der lavet beregninger hvor vandstande / trykhøjder i KVL60 er sammenlignet for situationer med og uden udpumpning. Som basis afstrømning er anvendt henholdsvis middel vinter afstrømning og maksimum median afstrømning. For beregningerne med pumpe er det ekstra bidrag som udledningen fra bassinet på 1 l/s/ha indregnet. Vandstande /trykhøjder for denne analyse er vist på figur 16 nedenfor.

Med en basis afstrømning svarende til vinter maksimum median afstrømning giver udledningen fra bassinet en forskel i trykhøjde på maksimalt 4cm. Med basis afstrømning svarende til vinter middel afstrømning giver udledningen fra bassinet anledning til en maksimal vandstandsstigning på 14 cm. Dette giver ikke anledning til gener for lodsejere uden for Hummingen Strand, som afleder drænvand ved gravitation.
